TEST DE CONECTIVIDAD Y SATURACION DE EQUIPO

Se recibe equipo con problemas para detección de modulo SFP+.

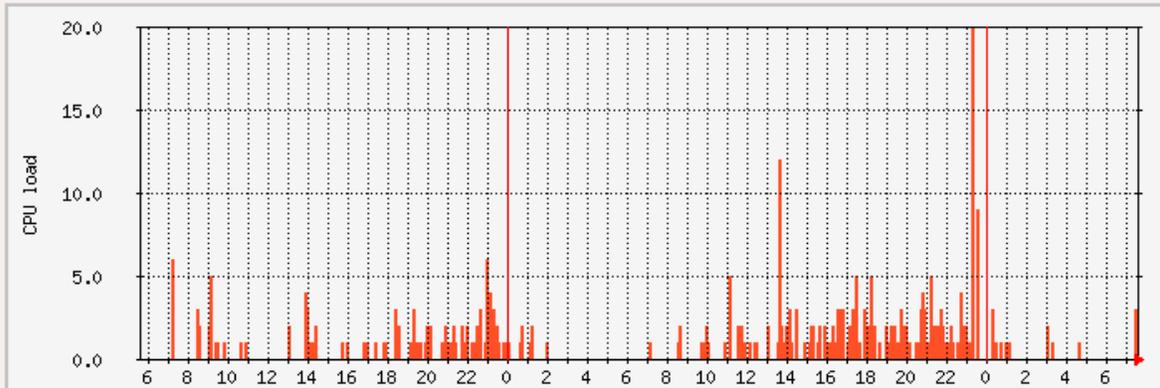
'Daily' Graph (5 Minute Average)

Max	Average	Current
CPU load (percentage)	20.0 %	1.0 %	2.0 %
