REPARACION & MANTENIMIENTO DE FUSIONADORAS

CERTIFICADO DE CALIBRACION

MODELO:	DVP-760
MARCA:	NANJING DVP TECH
SERIAL:	344571479
VERSION:	53.98.91.08.FO.1.5
DESCRIPCION:	FUSIONADORA
Nº REF.:	20230301-1

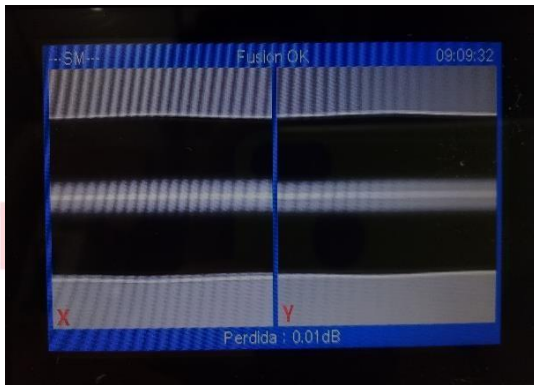
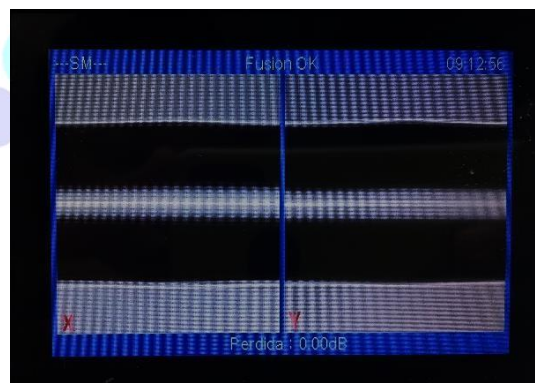
Img 4 Resultados de empalmes

PROGRAMA:	PERDIDA:	TEMPERATURA:	25°	FIBRA INSPECIONADA:	SM		
SM	0.01	PERDIDA SM:	0.01	ELECTRODOS:	<input type="checkbox"/>	HOLDERS:	<input type="checkbox"/>
SM	0.00	PERDIDA MM:	-	CAMARAS:	<input type="checkbox"/>	LEDS:	<input type="checkbox"/>
SM	0.02						
SM	0.01						
SM	0.00

PERDIDA ESTIMADA FUSIONADORA	PERDIDA MEDIDA OTDR	POTENCIA FUENTE DE LUZ	MEDICIÓN POWERMETER	PERDIDA RELATIVA
0.01 dB	0.04 dBm	-05 dBm	-05.13 dBm	0.03 dBm
0.00 dB	0.02 dBm	-05 dBm	-05.14 dBm	0.04 dBm
0.02 dB	0.05 dBm	-05 dBm	-05.15 dBm	0.05 dBm
0.01 dB	0.03 dBm	-05 dBm	-05.11 dBm	0.01 dBm
0.00 dB	0.02 dBm	-05 dBm	-05.12 dBm	0.02 dBm

Fibra medida: SM G652D
